Ganzheitliche Wiederherstellung
und Restaurierung des Denkmals
für die ukrainischen Kriegsgefangenen
des Ersten Weltkriegs in Wetzlar,
Deutschland, als Gedenkstätte.
Geschichte und Analyse des Denkmals.

Forschungs- und Restaurationsprojekt

"Ganzheitliche Wiederherstellung und Restaurierung des Denkmals für die ukrainischen Kriegsgefangenen des Ersten Weltkriegs in Wetzlar, Deutschland, als Gedenkstätte.

Geschichte und Analyse des Denkmals"

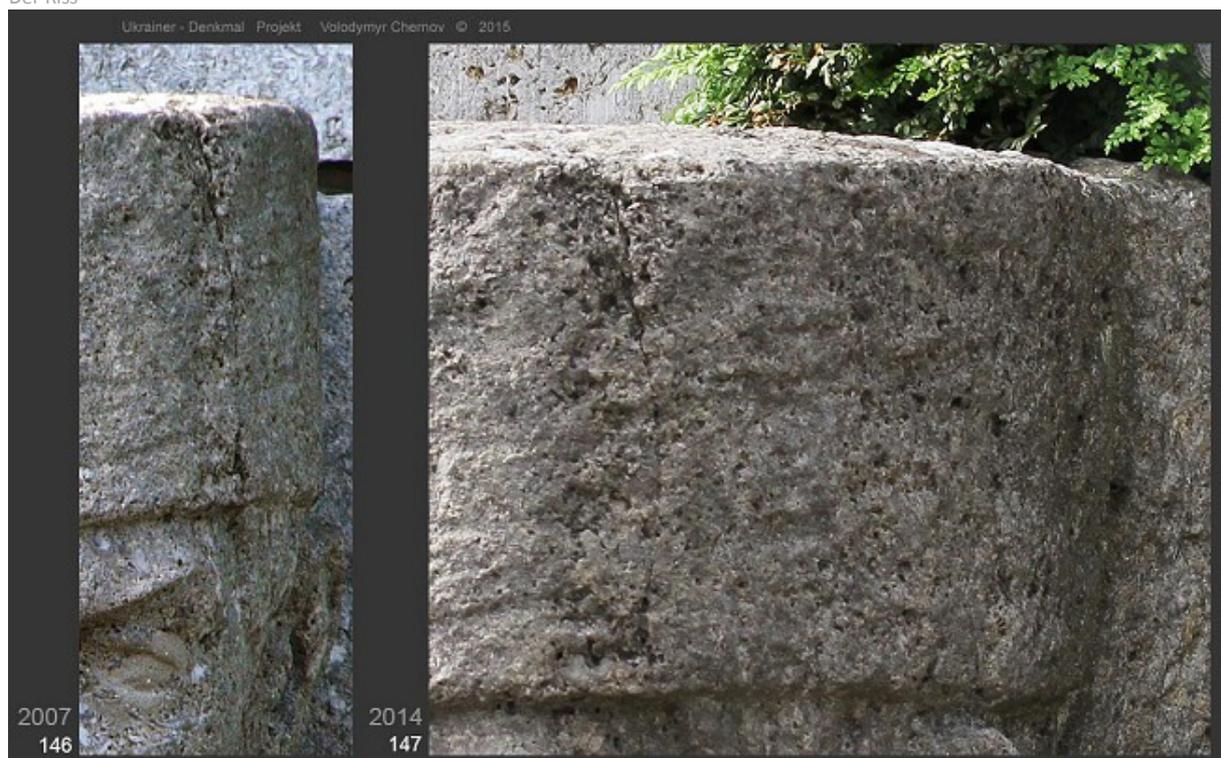
Der Riss

Zum ersten Mal haben wir über das Denkmal im Jahr 2007 in den ersten Ausgaben von „Kultur und Alltag“, die noch nicht nummeriert wurden, geschrieben, jetzt ist dieser kleine Artikel im Archiv der Zeitschrift. Damals wurde auch das Foto 146 gemacht, auf dem der Riss, der durch die Kopfbekleidung der Figur durchläuft, erkennbar ist. Möglicherweise verbirgt dieser Riss die Gefahr der weiteren Absplitterungen in diesem Teil des Denkmals in der Zukunft. Das Foto 147, das 7 Jahre später gemacht wurde, zeigt nur unbedeutende Veränderungen in diesem Abschnitt, die mit der Ausspülung verbunden sind. Die Größe von dem Riss ist vermutlich gleich geblieben.
