Ganzheitliche Wiederherstellung
und Restaurierung des Denkmals
für die ukrainischen Kriegsgefangenen
des Ersten Weltkriegs in Wetzlar,
Deutschland, als Gedenkstätte.
Geschichte und Analyse des Denkmals.

Forschungs- und Restaurationsprojekt

"Ganzheitliche Wiederherstellung und Restaurierung des Denkmals für die ukrainischen Kriegsgefangenen des Ersten Weltkriegs in Wetzlar, Deutschland, als Gedenkstätte.

Geschichte und Analyse des Denkmals"

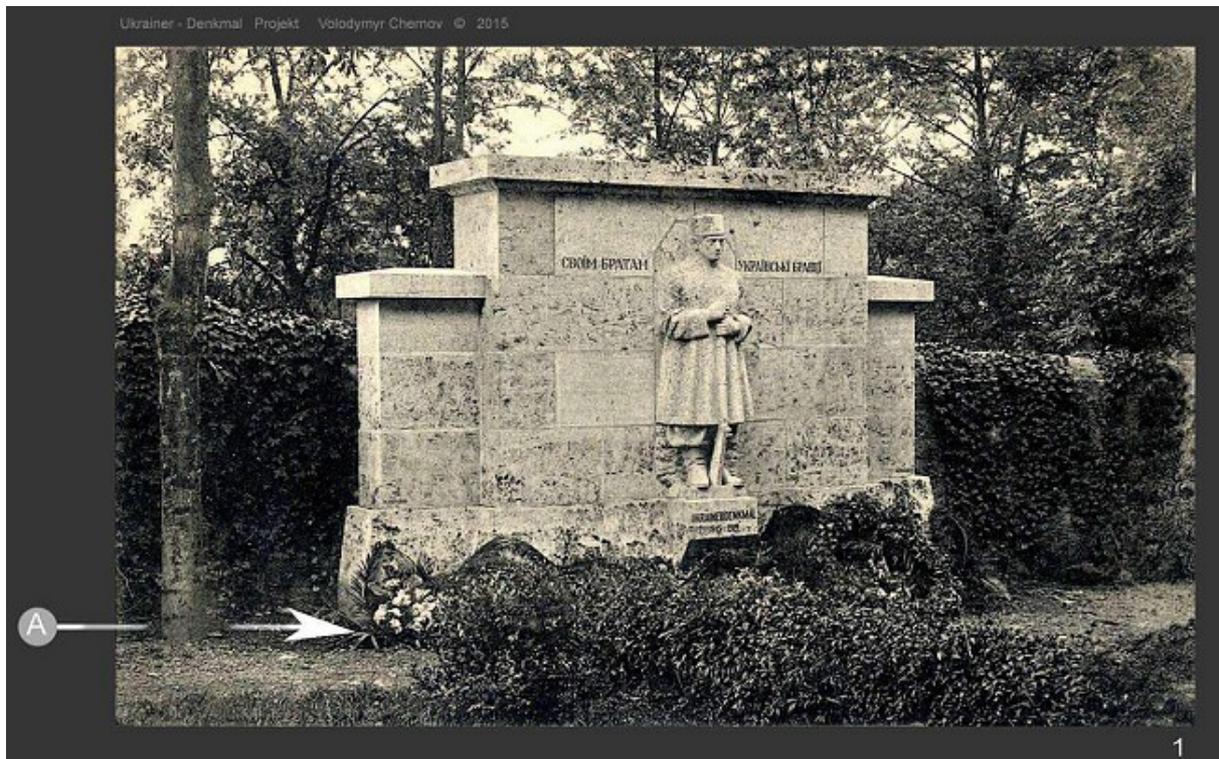
Die Kopie eines Fotos entnommen von einer Ansichtskarte aus Wetzlarer Stadtarchiv, dass nach der Einrichtung des Denkmals 1919 veröffentlicht wurde. Der Punkt „A“ zeigt die Höhenlage des Bodens, auf dem das Denkmal steht. Der untere Teil des Denkmals ist verdeckt mit Kränzen und Bepflanzung.

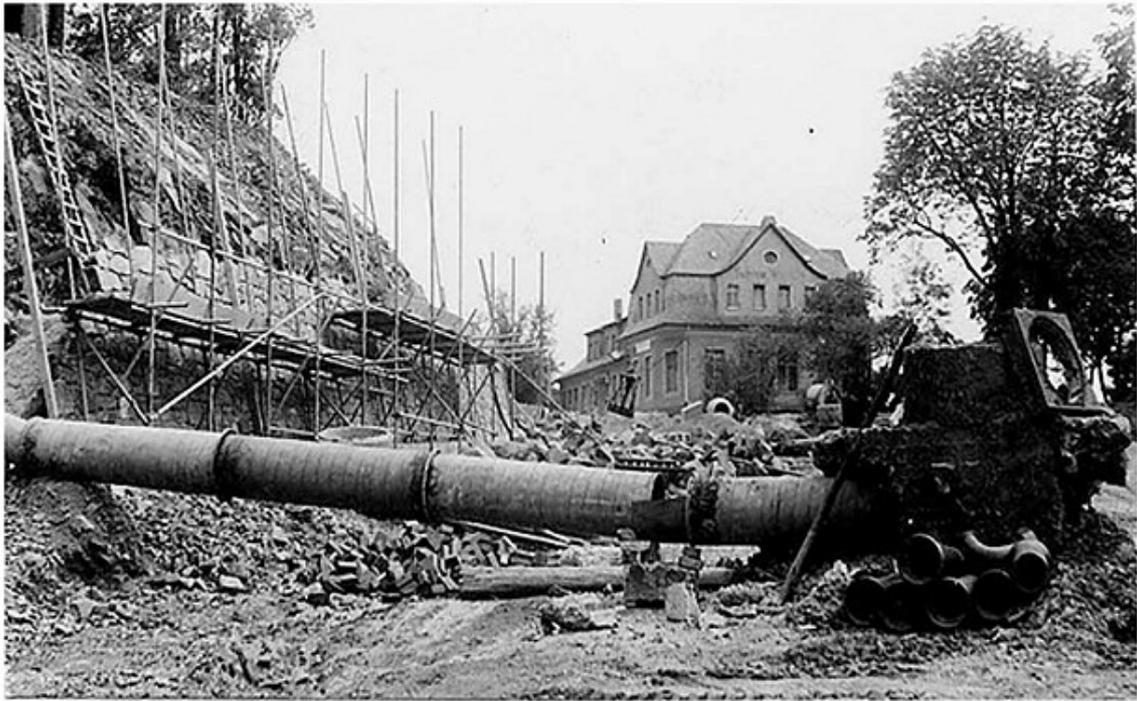
7

*Foto aus dem Wetzlarer Stadtarchiv. Sanierung der Frankfurter Straße. 1964
Genau zu dieser Zeit wurde der untere Sockelteil des Monuments überschüttet.*

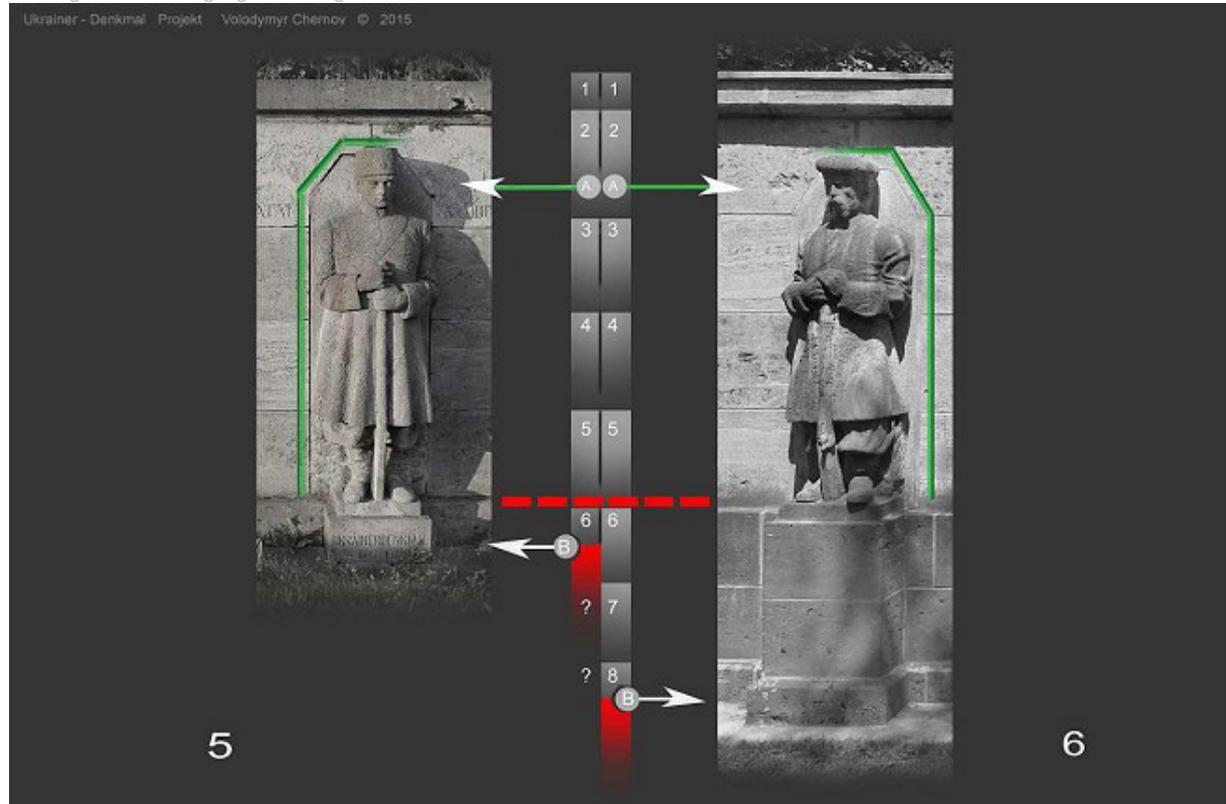
Der Abgleich der Einfügungsart der Figuren in beiden Denkmäler

Auf dieser Grafik ist es nicht schwer zu sehen, dass die Abmessungen von diesen Blöcken sowie ihre proportionale Beziehung in beiden Denkmälern identisch sind. Die Blöcke haben trapezartige Abschlüsse in beiden Denkmälern, in diesen sind die vom Rand abstehenden Figuren ausgeschnitten (auf dem Foto sind sie mit grüner Linie an einer Seite markiert, mit dem Buchstaben „A“ die Ebene der Gesichtsabbildungen, mit „BB“ unterschiedliche Grundebenen bei diesen Denkmäler). Die Unterschiede sind minimal. Zu diesen gehört der ausgeladene Gesimsblock in Rastatt. Er schützt die unteren Steine besser und wurde eventuell bei den Restaurierungsarbeiten mit der ästhetisch problematischen Metallbedachung (Erste Schicht der Steinblöcke).

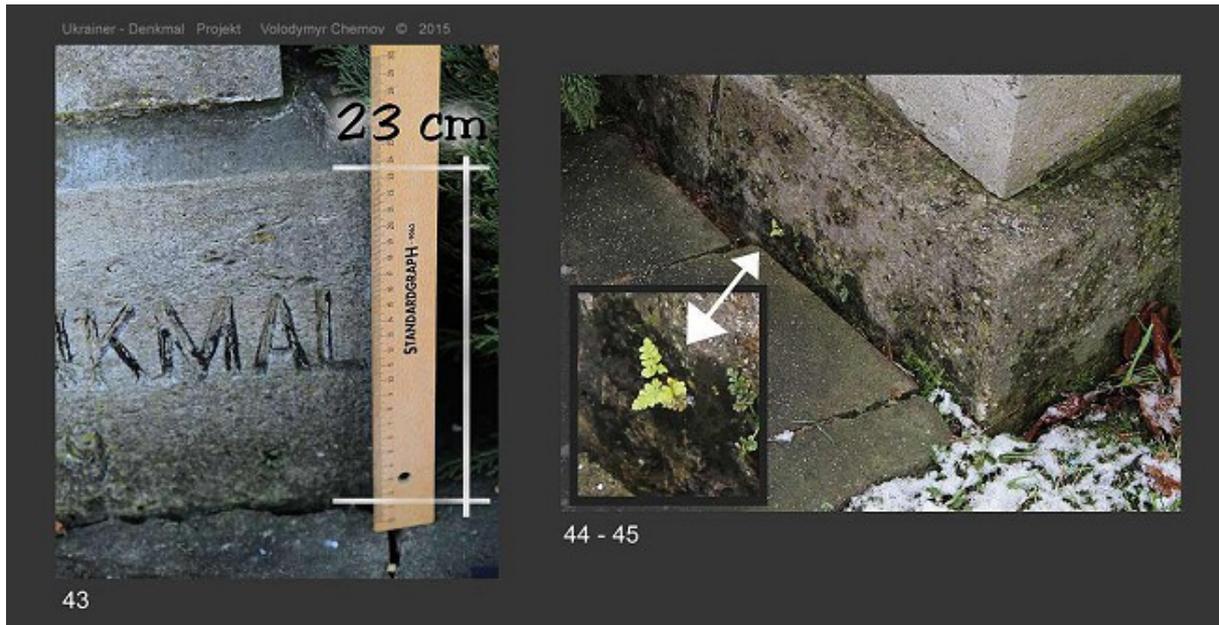
Sockelansicht

Die 2. bis 5. Schichten sind identisch. Die Podeste unter den Figuren sind ebenso gleich. Weiter folgt die Steinschicht Nr. 6, die zur Sockelpartie gehört. Im Wetzlarer Denkmal ist nur der obere Teil dieser Schicht sichtbar. Diese Sockelschicht der Steinblöcke steht 23 cm (Foto 43) und weniger über der Erde ab. Der größte Teil der oberen Sockelschicht in Wetzlar, genauso wie die 7. Reihe wurde mit der Erde verschüttet. Aus schon genannten Gründen (niedrige Qualität von dem gescannten Foto oder die Bedeckung des unteren Teils des Denkmals auf der Postkarte durch die Blumenkränze und Bepflanzung) ist es unmöglich, die Existenz der 8. Schicht, die nach der Höhe der erster Schicht (Sims) ähnlich sein könnte, auszusondern, was aber ihre Präsenz nicht ausschließt.

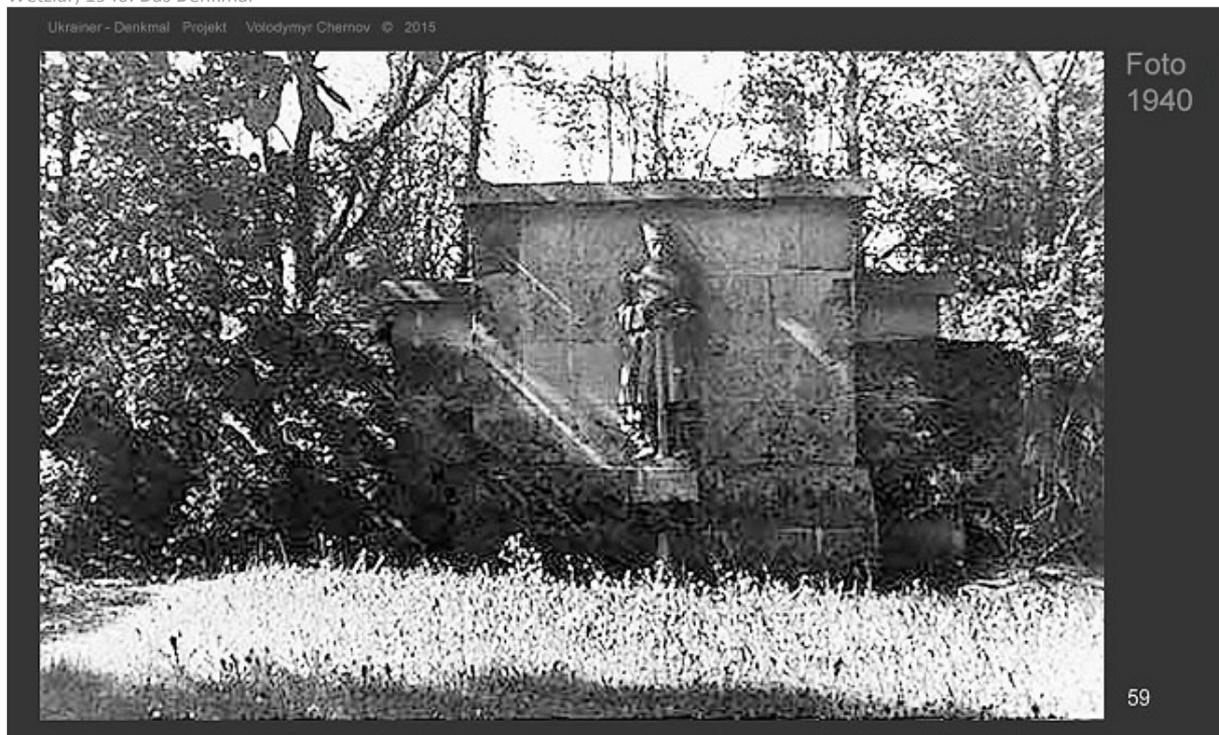
Wetzlar, 1940. Das Denkmal

Auf dem Foto vom 1940 aus dem Wetzlarer Stadtarchiv (59), was leider in sehr schlechter Qualität gescannt werden konnte, kann man nichtdestotrotz sehen, wie hoch die Sockelpartie des Denkmals war. Man sieht ihre Aufteilung, den trapezartigen oberen Sockelteil, rechteckigen unteren und den Kragstein, auf dem die Figur steht. Man kann den freien Raum vor dem Denkmal sehr gut sehen, der als notwendige „Einrahmung“ für die Wahrnehmung des Monuments gilt. Die auf dem Foto 43 angeführte 23cm-hohe Sockelpartie befindet sich auf dem Foto 59 viel höher...

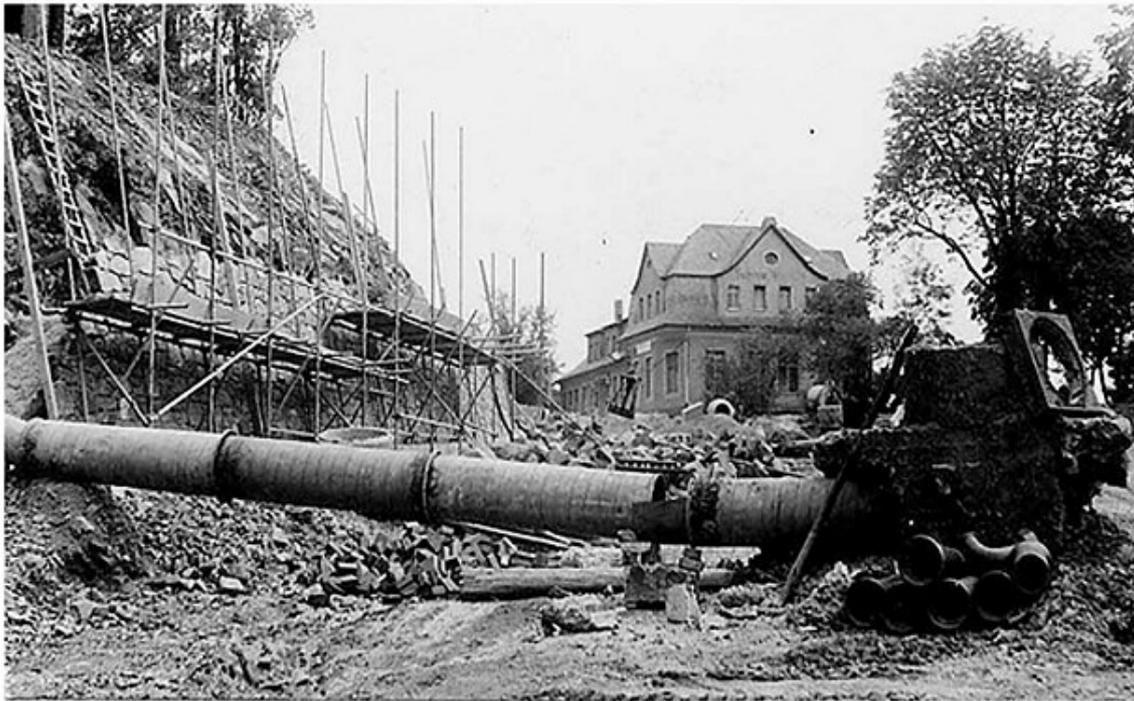
Auf dem schon angeführtem Foto 7 (1964) aus dem Wetzlarer Stadtarchiv kann man den Zeitabschnitt sehen, in dem die Frankfurter Straße rekonstruiert wurde. Die Straßenerweiterung auf 4 Verkehrsstreifen hat das Geländebild rund um diese Straße drastisch verändert und die ganz andere Planungssituation verschafft. Genau zu diesem Zeitpunkt wurde die Sockelpartie des Denkmals, ausgenommen ihres geringen oberen Teils, unter der Grundschrift begraben, die bei dem Ausbau dieser Straße abgegraben wurde. Dieses Foto dokumentiert das Ausmaß der damaligen Geländeänderungen ganz gut.

Das Denkmal an sich ist in einen Graben geraten, der Rand von welchem seinen unteren Teil bis zu 80 cm verdeckt. Ein Teil von der Erde wurde von der Straßenseite den Friedhofszaun entlang gleichmäßig verteilt, was auch den Zaun selbst „tiefgelegt“ und verschiedene Bodenebenen von Innenseite des Zauns (ursprüngliche Ebene) und viel höhere Ebene von der Straßenseite erzeugt hat. Wegen der Straßenrekonstruktion hat das Denkmal einen großen Teil seiner Authentizität verloren, und das nicht nur, weil ein Teil von ihm unter der Bodenschicht gelegt wurde, sondern auch, weil er seine authentische Position in der Stadtumgebung verloren hat. Anstatt der Position auf einer Erhebung oder in einem gut einsehbaren Raum, ist das Denkmal im Graben und außerhalb vom Raum gelandet, in dem seine authentische Wahrnehmung möglich wäre.

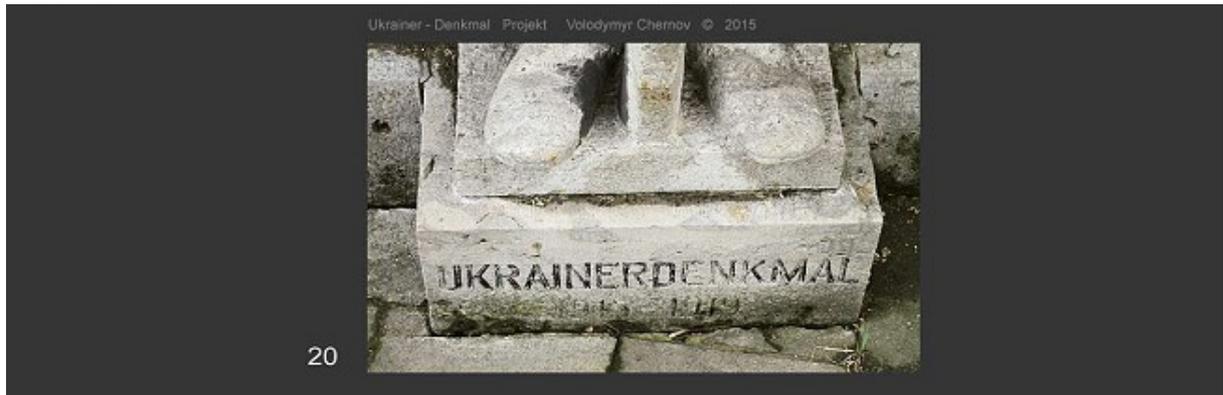
Sockel oben.

Auf dem Foto 20 sieht man der obere Teil des Sockels mit dem Inschrift UKRAINERDENKMAL 1915-1919, der in den Boden bis zu unterem Rand dieser Zahlen versenkt wurde. Diese Zahlen befinden sich an der Berührungsgrenze mit der aufgeschütteten Erde.

Auf dem schon angeführten Foto 20 ist die untere Grenze des verdeckten Sockelteils des Denkmals mit dem starkausgeprägten Pilzbefall beginnend von der Berührungsgrenze mit dem Boden und weiter Richtung oben sichtbar.

Das Foto 43, was schon oben angeführt wurde, bringt uns zurück zu der Situation mit der unteren 23cm hohen unverdeckten Sockelpartie in dem Punkt, wo sich die Bezeichnung des Denkmals befindet, aber jetzt bei deutlich feuchterem Wetter. Hier ist der Grad des Pilzbefalls wesentlich mehr erkennbar.

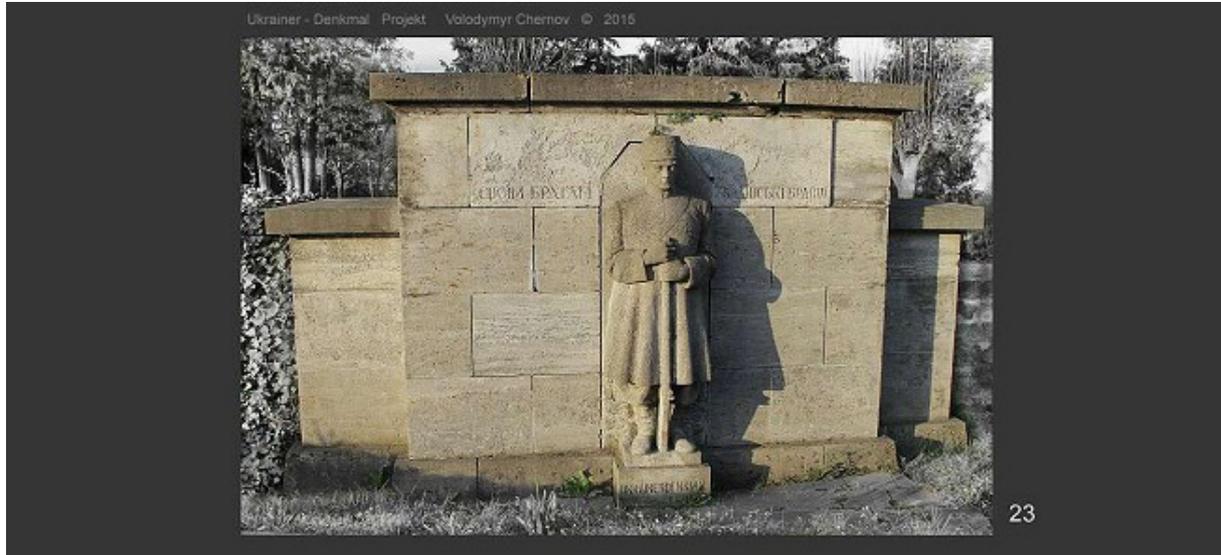
Das Denkmal , Ansicht von oben 2012

In Wirklichkeit besitzt das Denkmal mit abgeschnittenem Sockel nicht den Erhaltungszustand, den er im Jahr 1919 hatte und sieht im Großen und Ganzen so aus, wie auf dem Foto 23 angeführt ist, das vom obersten Punkt aufgenommen worden ist, mit den

nach unten abgehenden Perspektivverkürzungen und bestimmter Bepflanzung, die leider inzwischen für das Monument typisch geworden ist (Foto vom 2012)... Auf diesem Foto ist die einzige heutzutage evtl. vollständige Frontalansicht von der Seite der Fußgängerzone repräsentiert – von oben.

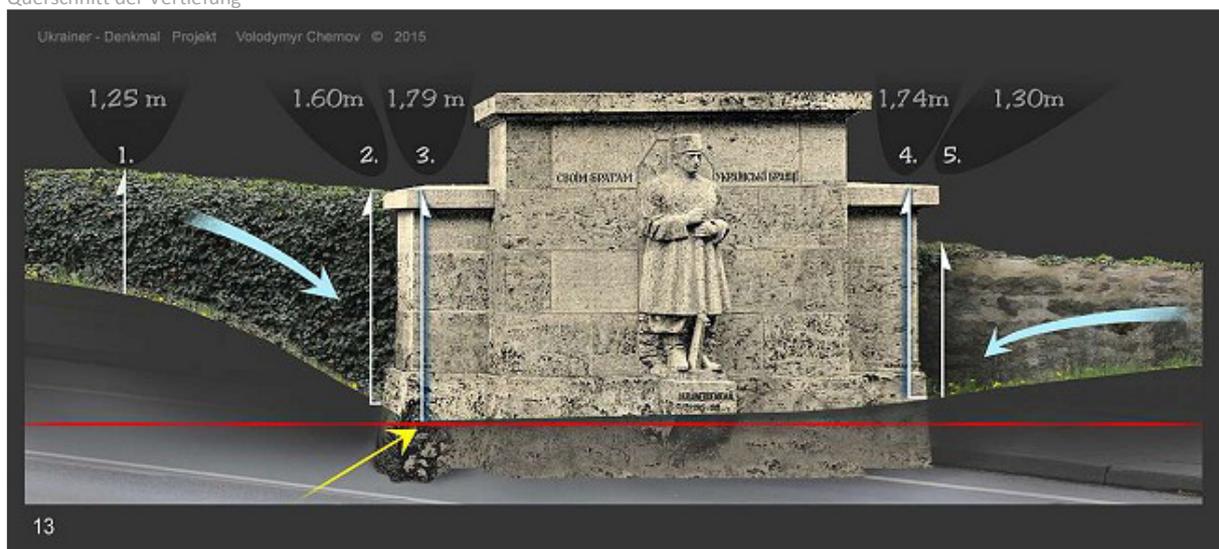
Querschnitt der Vertiefung

Auf dem Fotoschema 13 ist die Rekonstruktion des Denkmals nach der Karte aus 1919 (Foto-Grafik 10) in den Querschnitt der Vertiefung, wo sich jetzt das Denkmal befinden eingefügt. Mit den blauen Pfeilen sind die Richtungen des Regenwasserabflusses gezeigt. Die Abmessungen 1 (1,25m), 2 (1,60cm) und 5 (1,30m) zeigen die Höhe des Friedhofszauns im Vergleich zum aufgeschütteten Boden, die auf diese Weise ungefähr den Abmaß der Vertiefung, wo sich das Denkmal befindet, bestimmt. Die Abmessungen 3 (1,79m) und 4 (1,74m) zeigen die Höhe der oberen Eckpunkte des Denkmals rechts und links im Vergleich zu dem aufgeschütteten Boden. Mit dem gelben Pfeil ist der unterste Punkt der Vertiefung, in der sich das Denkmal befindet, die Stelle wo sich am meisten die Feuchtigkeit ansammelt, gezeigt.

Die rote Linie ist die provisorische Waagrechte, die von diesem untersten Punkt der Vertiefung rechts und links abgeht. Wenn man den Punkt, der sie bestimmt, ausschließt liegt diese Linie vollständig unter dem Boden. Auf der angeführten Fotoschema 13 tritt die verschüttete untere Partie des Denkmals nur leicht durch.

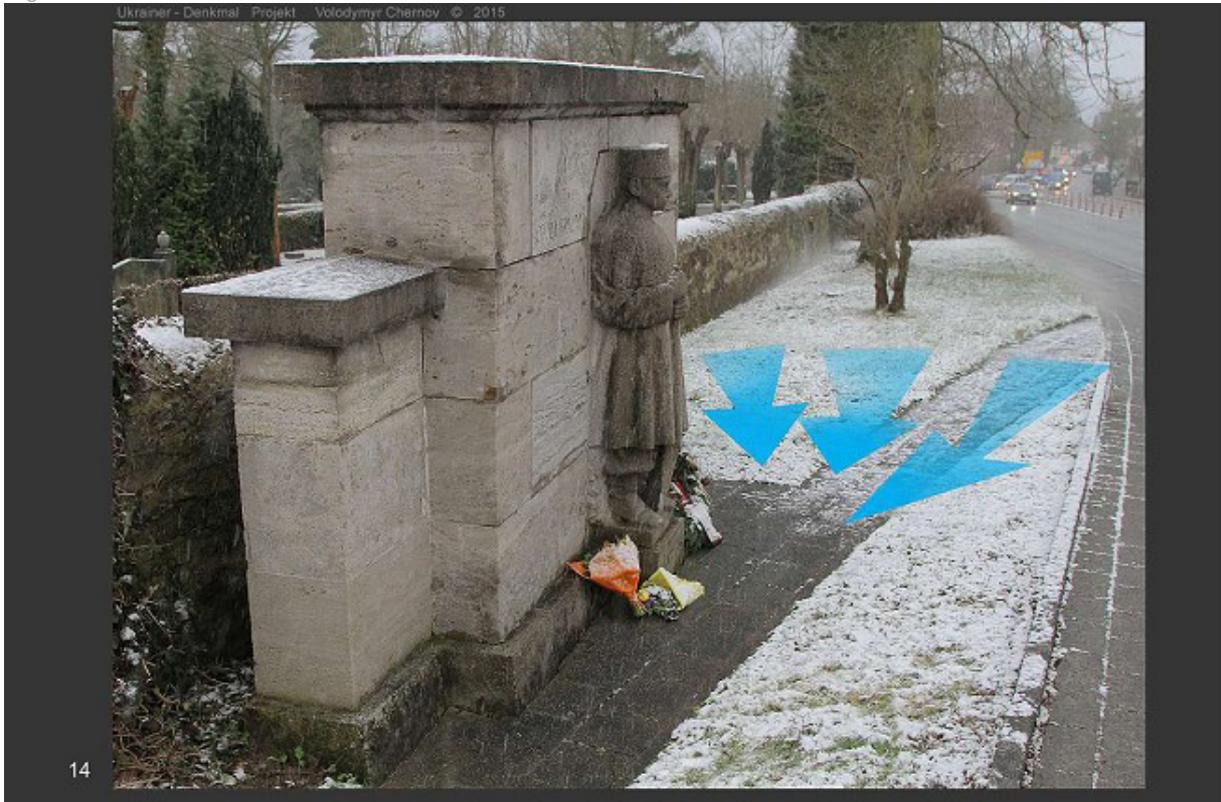
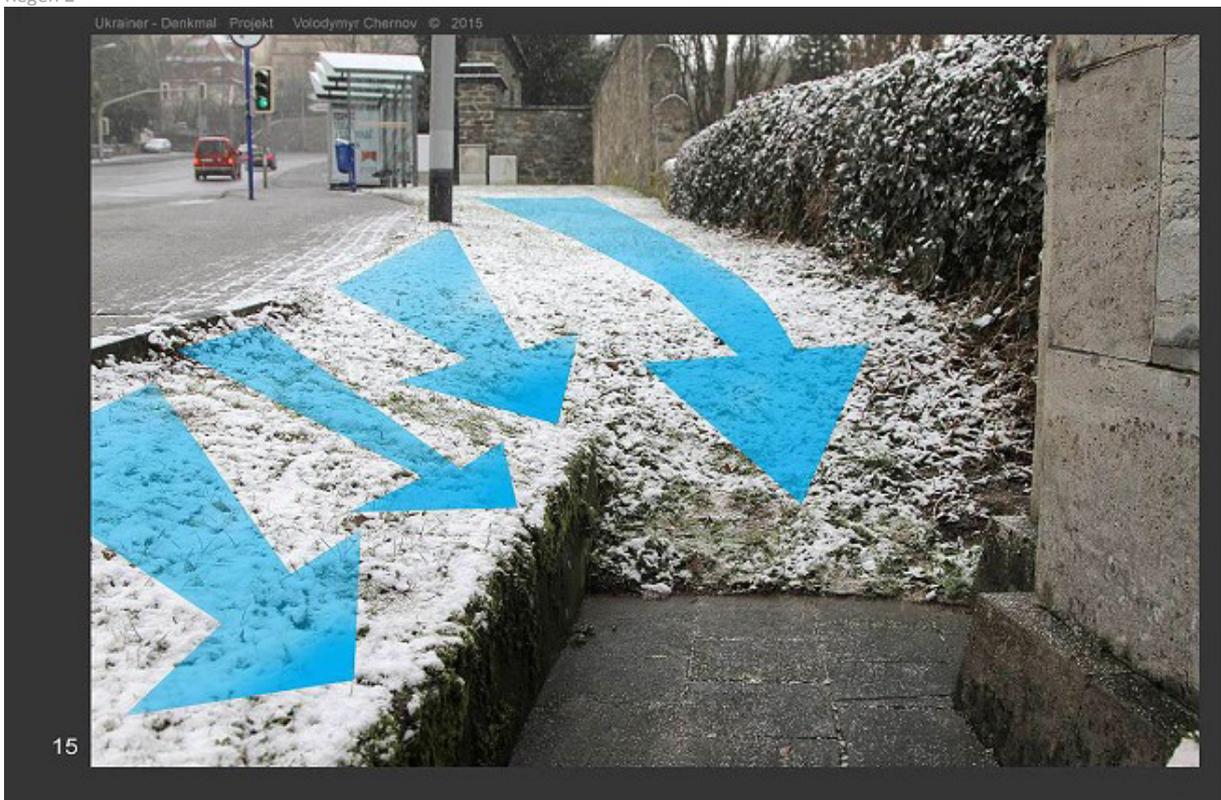
Auf den Fotos 14 und 15 sowie auf dem Foto 13 sind mit den blauen Pfeilen die Wege gezeigt, über die sich das Wasser an Regentagen beim Fußgestell des Denkmals ansammelt. Das sind ziemlich große Flächen.

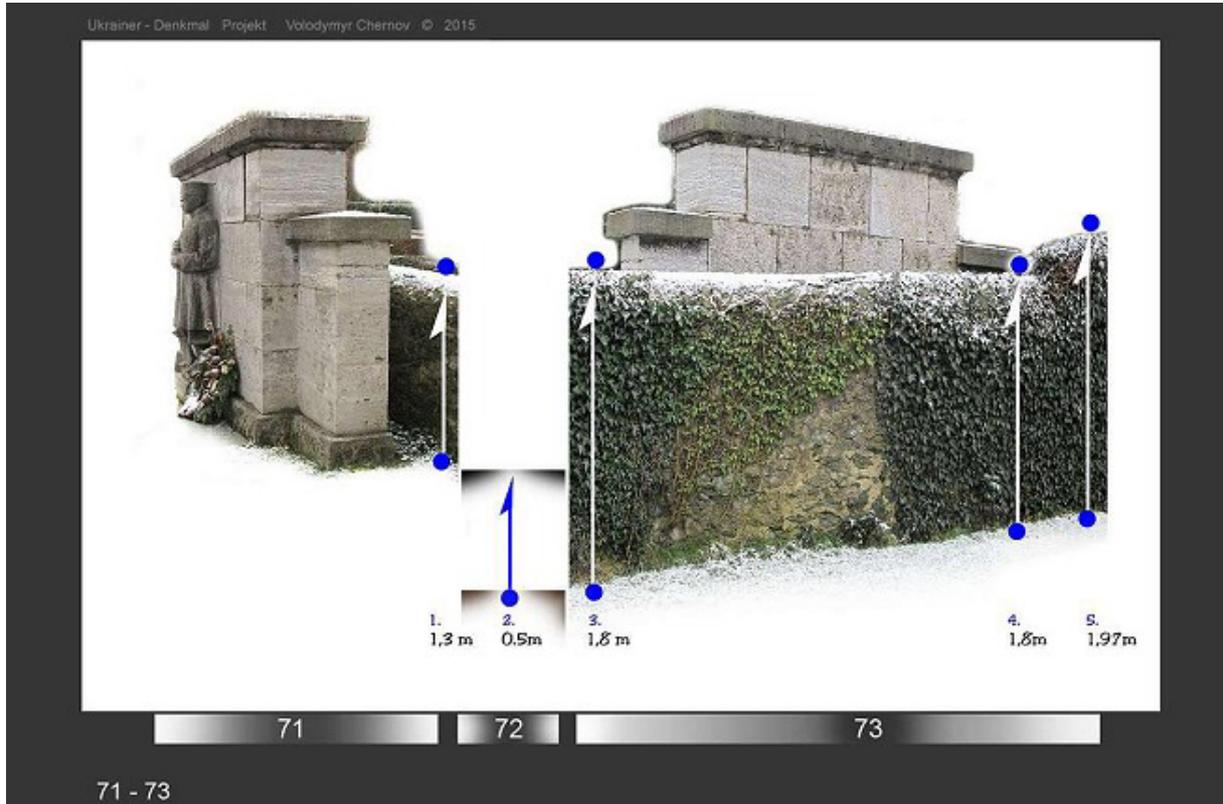
Die Differenz

Auf den Fotoschemen 71-73 wird der Unterschied der Bodenhöhen gezeigt, die durch den Friedhofszaun getrennt werden: Die Höhe unmittelbar auf dem Friedhof und außerhalb vom Zaun, von der Straßenseite, dort wo sich das Denkmal befindet. Die Fotoskizze stellt den Standardunterschied von 0,5 Meter (2) zwischen diesen beiden Ebenen fest. 1,30 m – die Zaunhöhe von der Straßenseite (1), 1,80 m - die Zaunhöhe von der Seite des Friedhofs (3,4). Mit anderen Worten sind die 50 cm die minimale Höhe des verdeckten Sockelteils, die in diesem Fall nach dem Höhenunterschied der Bodenoberflächen berechnet wurde. Die Zaunhöhe in dem Punkt der Höhenänderung von der Seite des Friedhofs ist auch angegeben – 1,97 cm (5).

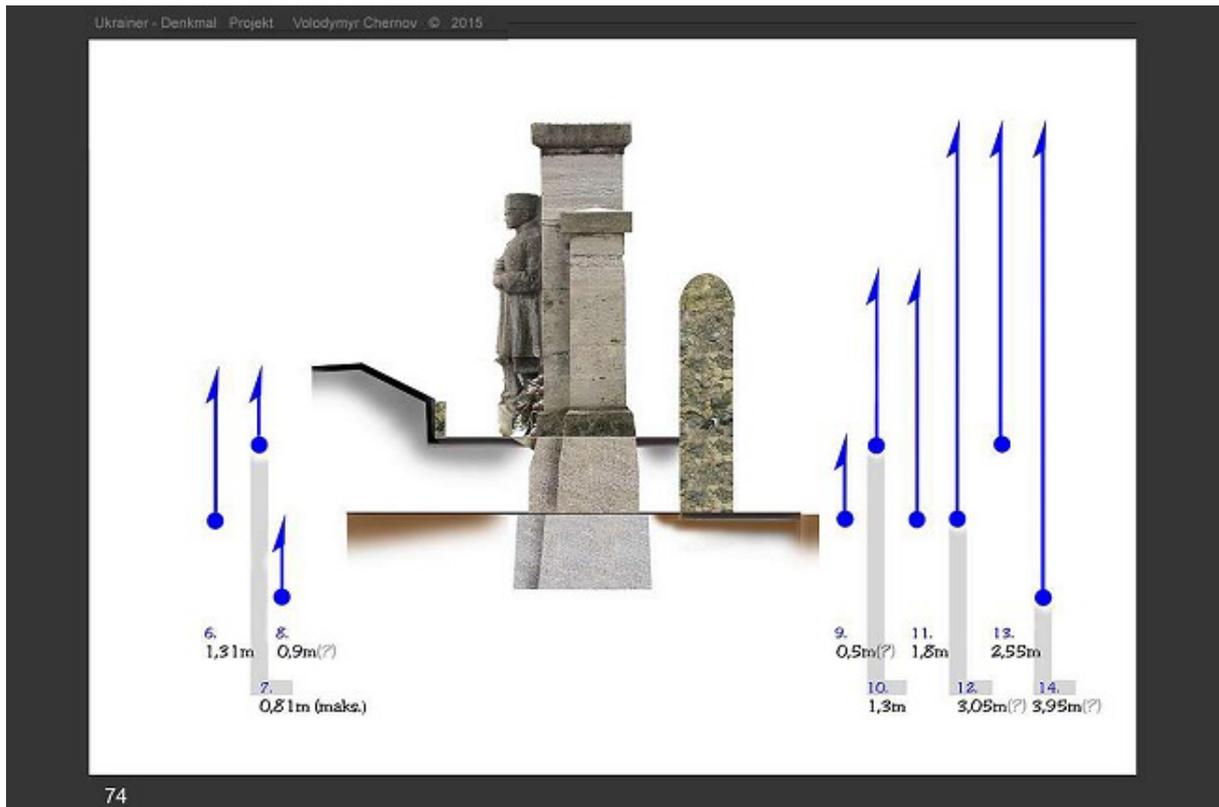
Auf dem unten angeführten Fotoschema bzw. Querschnitt 74, das die Fortsetzung der Skizzen 71-73 ist, sind die ungefähren und vermuteten Abmessungen des Denkmals und seines verdeckten Teils in die Höhe im Verhältnis zum Boden präsentiert. Der Schnitt ist durch die tiefste Stelle des Denkmals durchgeführt.

Folgende Abmessungen sind angegeben:

6. Die Höhe des Denkmals in der Vertiefung, inklusive Größe seines verdeckten Teils im Verhältnis zur Bürgersteighöhe - 1,31 m(?);
7. Maximale Differenz zwischen der Bürgersteighöhe und dem tiefsten (im Verhältnis zu dieser) sichtbaren Punkt des Denkmals 0,81 m;
8. Vermutete Höhe des Unterbaus 0,9m(?);
9. Die Differenz zwischen der Bodenhöhe hinter dem Friedhofszaun und der Bodenhöhe nach dem tiefsten sichtbaren Punkt des Denkmals vor dem Zaun 0,5 m;
10. Die Zaunhöhe von der Straßenseite 1,3 m;
11. Die Zaunhöhe von der Seite des Friedhofs 1,8 m;
12. Die vermutete Minimalhöhe des Denkmals vor der Eindeckung seiner Sockelpartie 1964 3,05 m (?);
13. Die gegenwärtige Höhe des Denkmals 2,55 m;
14. Die Gesamthöhe des Denkmals mit dem Unterbau 3,95 m (?).

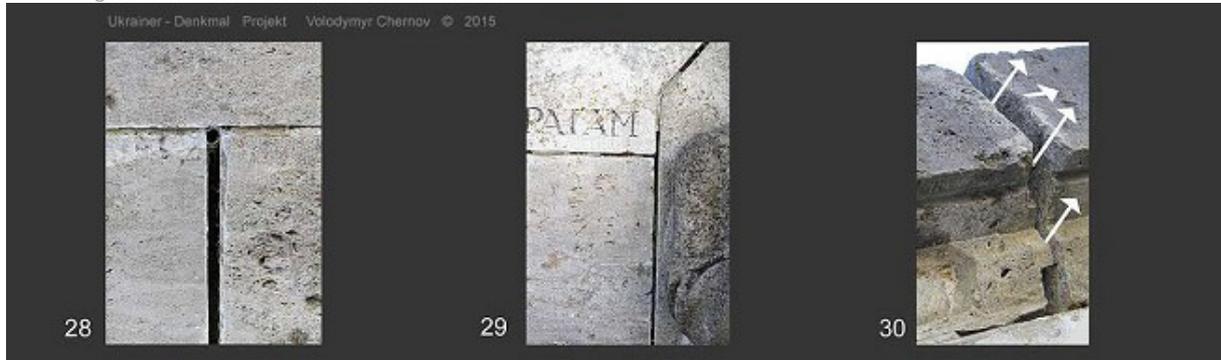
Fächerartige Nähte

Auf den Fotos 28 und 29 sind genau die gleichen sich weitenden Fugen festgehalten, auf dem Foto 29 auch die abgeschrägte „Diagonalfuge“, die in der Bewegung teilnimmt. Auf dem Foto 30 sieht man die fächerartige Bewegung der Schlusssteine. Diese ist sowohl längs- als auch querlaufend und ist mit den weißen Pfeilen bezeichnet.

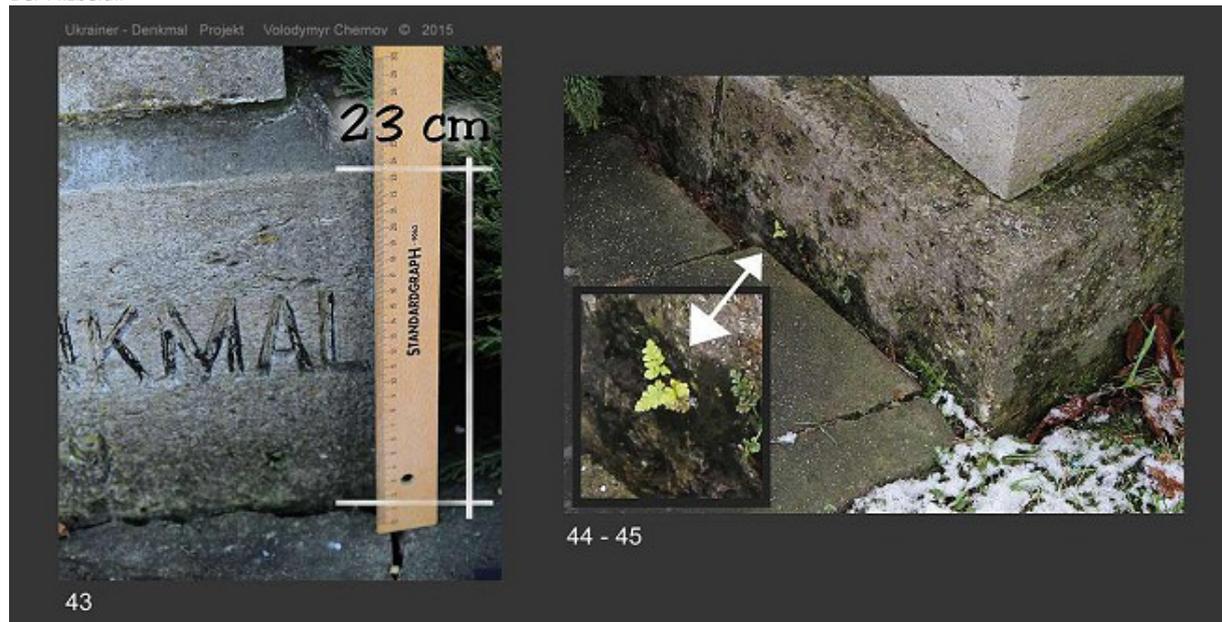
Der Pilzbefall

Auf den Fotos 44-45 (das Foto und sein Fragment in Rahmen) sieht man auch den Grad der Sockeloberflächenzerstörung und des Pilzbefalls, sowie die kleinen Pflanzen, die auf dem Sockel wachsen. Dieser Teil vom Sockel befindet sich rechts von der Denkmalbezeichnung.

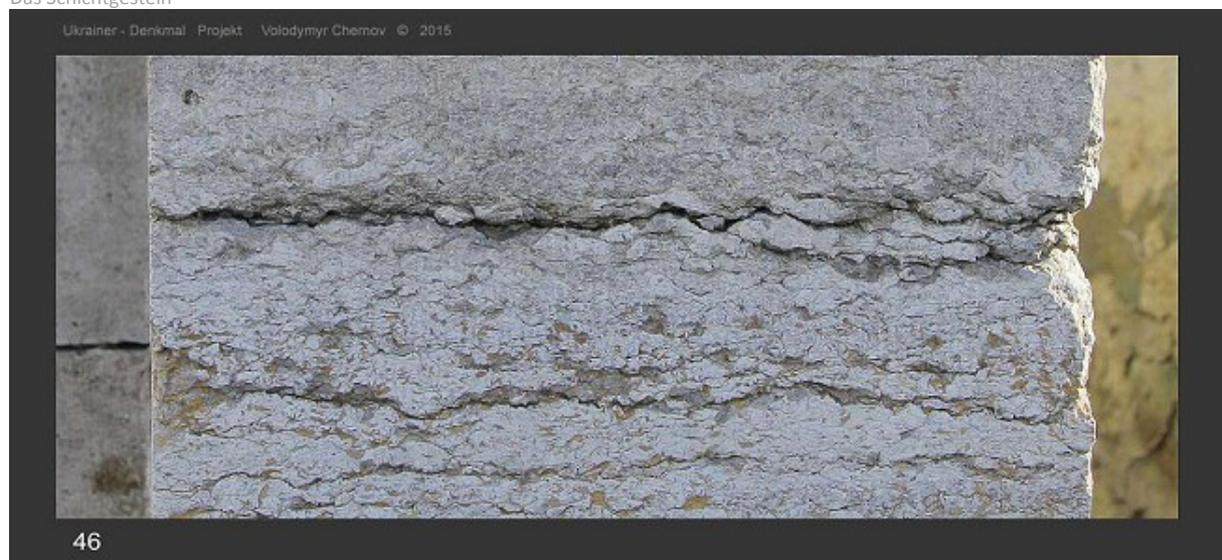
Das Schichtgestein

Фотография 46 показывает состояние одного из блоков памятника, чья слоистая структура определила характер его утрат. Порода камня, использованная для памятника, относится к крайне неустойчивым в атмосферным воздействиям, что хорошо видно именно как на этой, так и на других фотографиях.

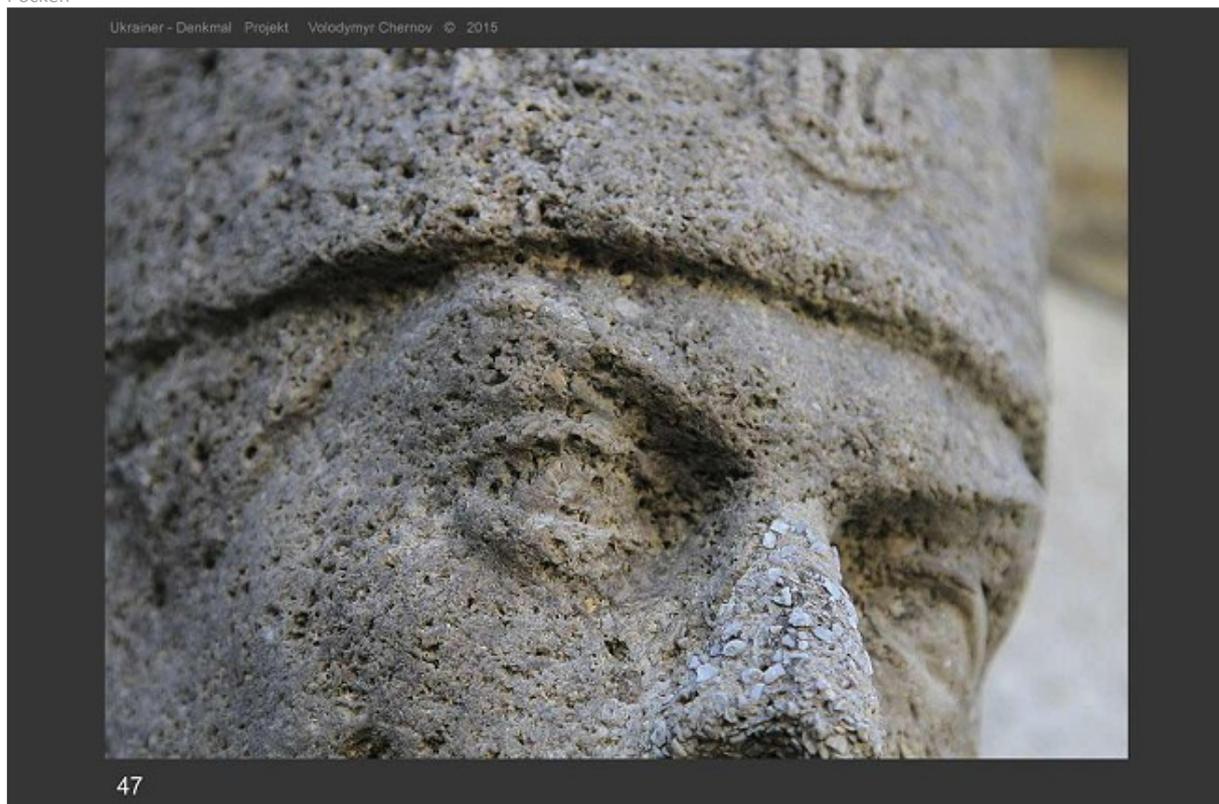
Pocken

Das Foto 47 zeigt die ungleichmäßige „pockenartige“ Gesichtsoberfläche des Abgebildeten, die unebenmäßig ausgewaschene Steinfläche und ein Fragment der irgendwann laienhaft restaurierten hinzugefügten Nase mit ganz anderem Ausspülungscharakter.

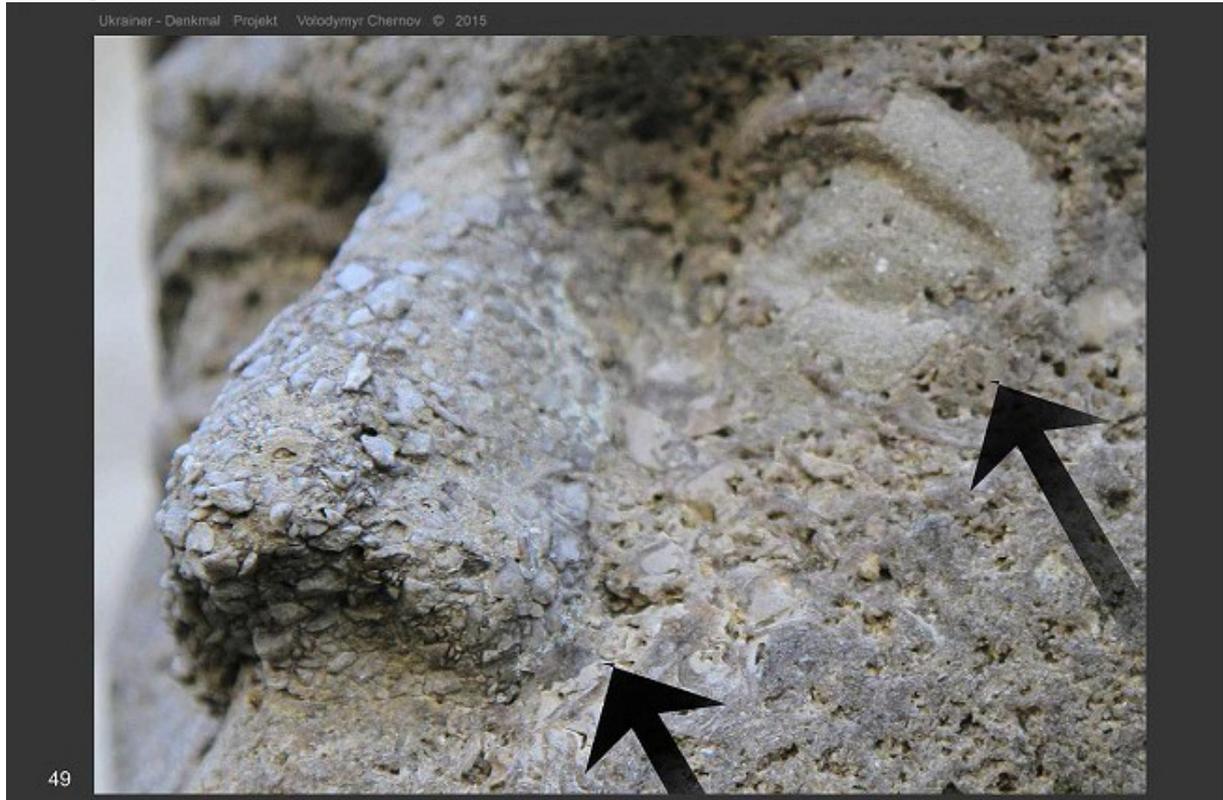
Nase Auge

Auf den Fotos 49 und 54 sind die Folgen der Restaurationsversuche des Gesichts und sein Allgemeinzustand sichtbar. Das hinzugefügte Auge hat keine Pupille und eine andere Form. Es ist größer und etwas tiefer gelegt, geht nach unten im Vergleich zu dem erhalten gebliebenen Rechtsauge.

Auf dem Foto 49 sind zusätzliche Fragmente angeführt – Nase und Auge.

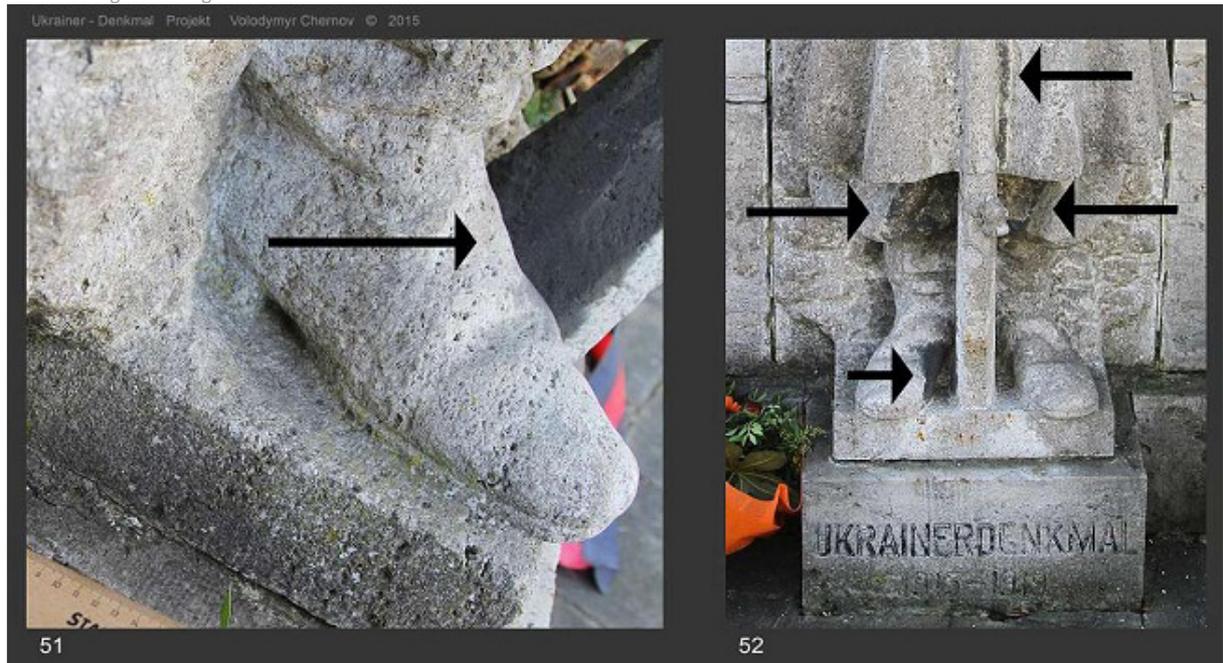
Schwarze Pigmentierung

...Auf den Fotos 51-52 sieht man den gleichen „Pockencharakter“ des Befalls zzgl. die schwarze Pigmentierung überwiegend im „Innenraum“ der Figur, die mit schwarzen Pfeilen vermerkt ist...

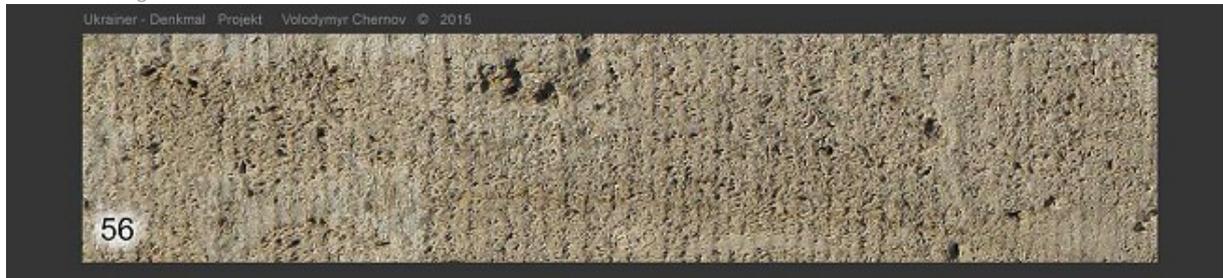
Die Bearbeitung des Gesteins

Das Foto 56 zeigt die teilweise gut erhaltene Struktur der Bearbeitung des Gesteins.

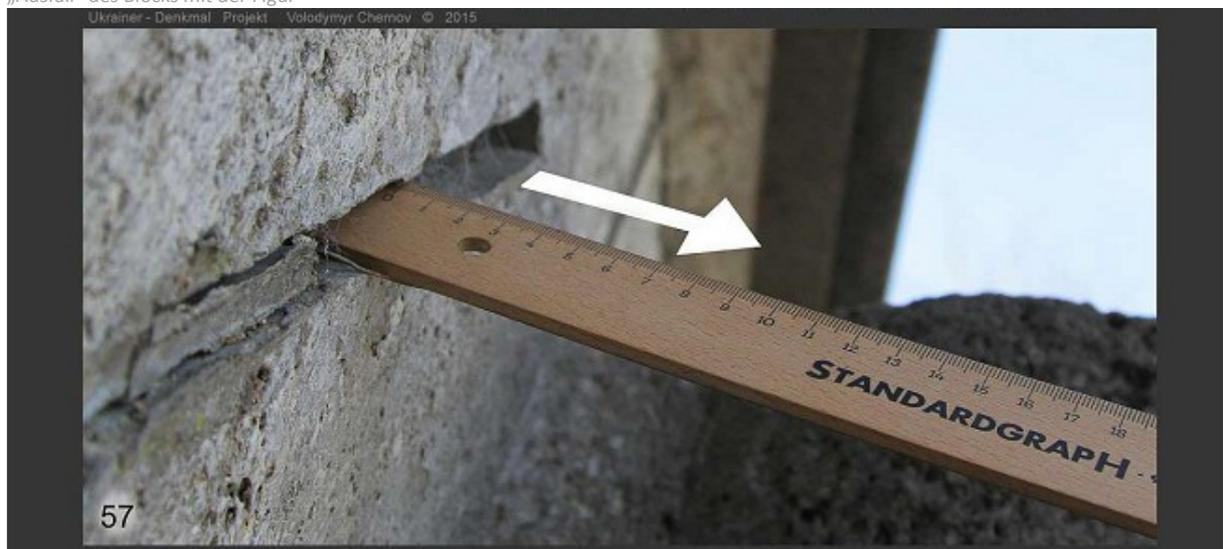
„Ausfall“ des Blocks mit der Figur

Auf dem Foto 57 ist noch ein Anschauungsbeispiel der aus der Stelenebene „ausfallenden“ „fächerartigen“ Bewegung des ganzen Blocks mit der Figur nach vorne, aber in diesem Fall von der linken Seite des Blocks.

Die Bewegung ist mit dem weißen Pfeil verzeichnet. Sein Ausmaß in diesem Teil der Diagonalnaht geht bis zu 1,5 cm. Auf gleichem Foto erkennt man, wie die Steinoberfläche ausgewaschen wird und abblättert, genau wie auf dem Foto 55 mit dem Textfragment...

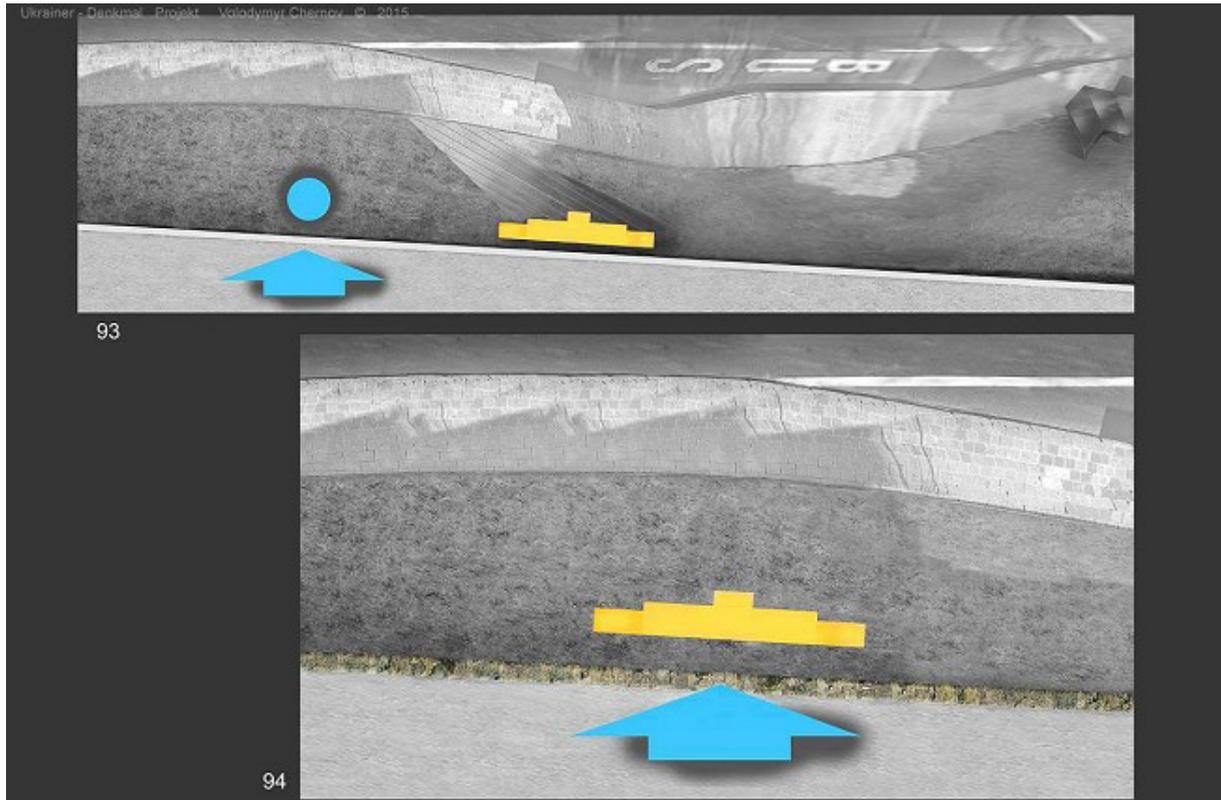
Plan-Schemen

Die Entwürfe 93 und 94 zeigen wiederum diese Neuverlegung, dieses Mal schematisch. Das Bild 93 zeigt die Stelle vor der Neuverlegung und das Bild 94 nach der Neuverlegung. Der fehlerhafte Zustand der Bürgersteigplatte auf dem Bild besteht unverändert bis heute.

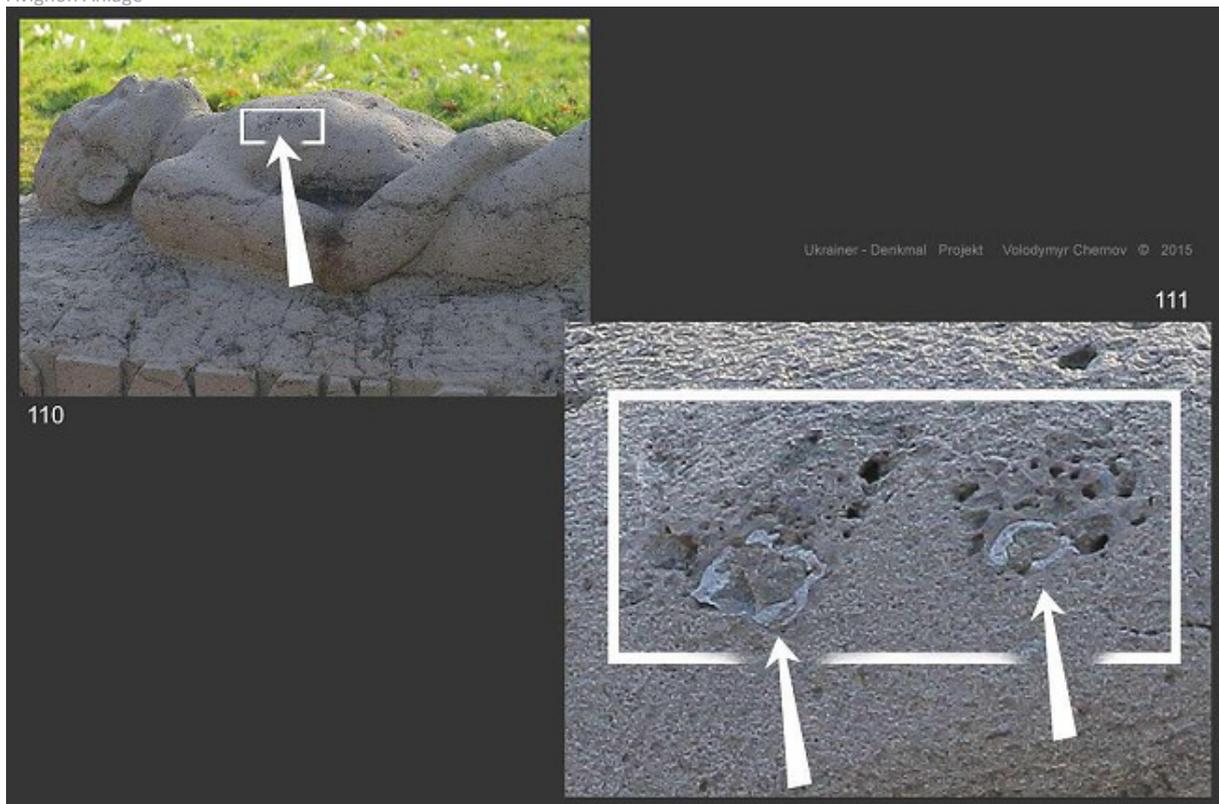
Avignon Anlage

Das Problem der Effizienz bei der Restaurierung der Oberflächen (Beispiele für diese Oberflächen sind bereits im vierten Kapitel auf den Bildern 53, 58 etc. gegeben) kann man auch am Beispiel von dem anderen Denkmal in Wetzlar sehen. Es handelt sich um das Denkmal in der Avignon-Anlage, neben dem historischen Säuturm. Im Unterschied zum Ukrainer-Denkmal ist es aus einem Stein erbaut, dass als eine Skulptur im Gedenkpark steht. Allerdings ist es auch durch Zerstörung geprägt und benötigt einer Restaurierung. Auf dem Denkmal kann man Restaurierungsversuche einzelner zerstörter Teile sehen. Auf den Bilder 110 und 111 werden die restaurierten Teile in einem weißen Rand umgeben. Weiße Pfeile zeigen zusätzliche "Artefakte", die auf dem Gebiet der Restaurierung entstanden sind.

Die Wiederherstellung der Oberfläche des Steines, der nicht Wetter resistent ist, wie es der Fall des Ukrainer-Denkmal zeigt, wenn es keinen Schutz vor atmosphärischen Umständen gibt, schließt es nicht aus, dass mit der Zeit immer mehr solche "Artefakte" gibt, wie auf dem Bild oben.
