Ganzheitliche Wiederherstellung
und Restaurierung des Denkmals
für die ukrainischen Kriegsgefangenen
des Ersten Weltkriegs in Wetzlar,
Deutschland, als Gedenkstätte.
Geschichte und Analyse des Denkmals.

Forschungs- und Restaurationsprojekt

"Ganzheitliche Wiederherstellung und Restaurierung des Denkmals für die ukrainischen Kriegsgefangenen des Ersten Weltkriegs in Wetzlar, Deutschland, als Gedenkstätte.

Geschichte und Analyse des Denkmals"

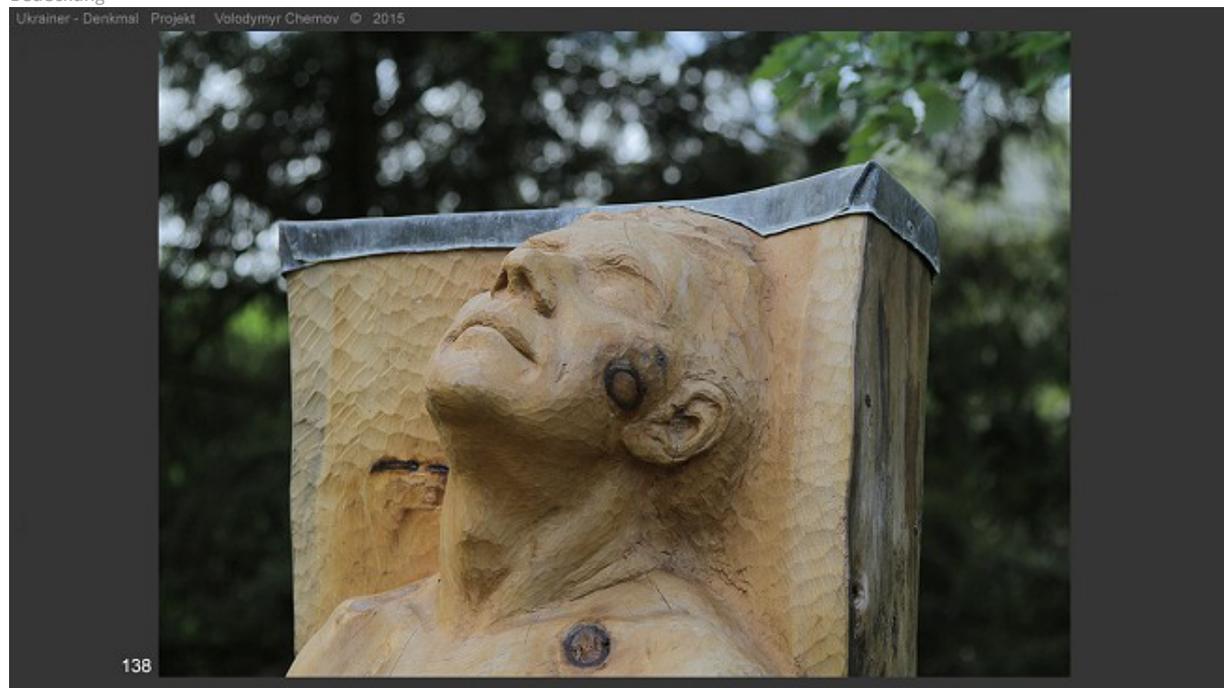
Dieses Beispiel könnte man mit der Geschichte fortsetzen, deren Beginn sich im Kapitel drei dieser Untersuchung befindet. Dort ist ein Bild von einer im Park zerstörten Skulptur. Die Stadt bestellte eine neue Holzskulptur, statt der zerstörten, bei dem selber Künstler. Es ist ziemlich offensichtlich geworden, dass der obere Teil der Skulptur verfault worden war. Es ist nicht ausgeschlossen, dass der obere Teil der Skulptur aus der Dringlichkeit mit einer Metallbeschichtung geschlossen wurde, die grob die Ästhetik der Skulptur zerstörte (Bild 138). Diese Bedeckung sieht einer Handarbeit ähnlich und könnte nur als eine verlängerte vorübergehende Maßnahme ergriffen werden.

Für mich ist es fast selbstverständlich, dass die Frage des Projektes bei dieser Skulptur nicht diskutiert wurde und dass die Idee des Projektes von der Erhaltung der Skulptur nicht entstanden ist, obwohl dieser Ansatz als das einzige Mögliche scheint. Als Möglichkeit, diese Skulptur zu schützen, würde ich die Skizze der unten angegebenen Lösung vorschlagen (Foto 139).

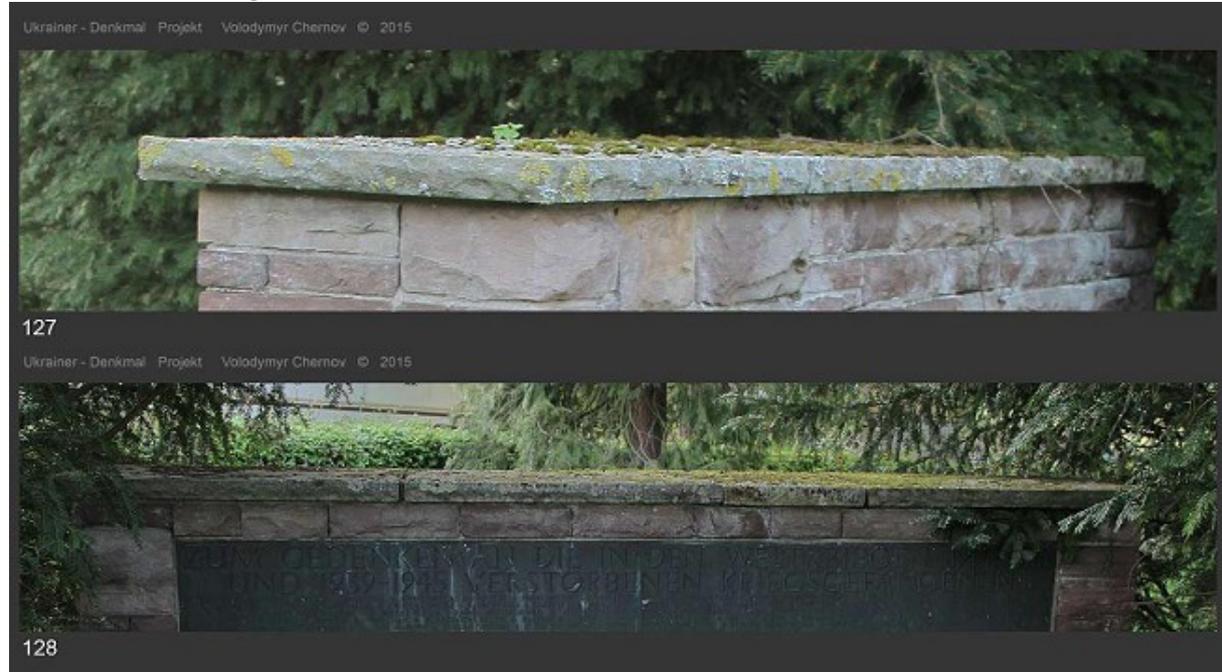
Details zu den Restaurierungsarbeiten.

Nach unserer Begutachtung des Friedhofes würden wir auch gerne erwähnen, dass die beiden Stelen mit den aufgetragenen Namen der Verstorbenen eine Renovierung benötigen.

Die oberen Platten auf diesen Stelen sind vom Pilz befallen. Das Bindematerial ist auf der ganz oberen Ebene teilweise ausgewaschen. Auf den Bildern 127 (Stele rechts vom Eingang) und 128 (Stele links vom Eingang) sind diese Probleme gut erkennbar.
